6.2 Objektspezifische Sanierungsempfehlungen

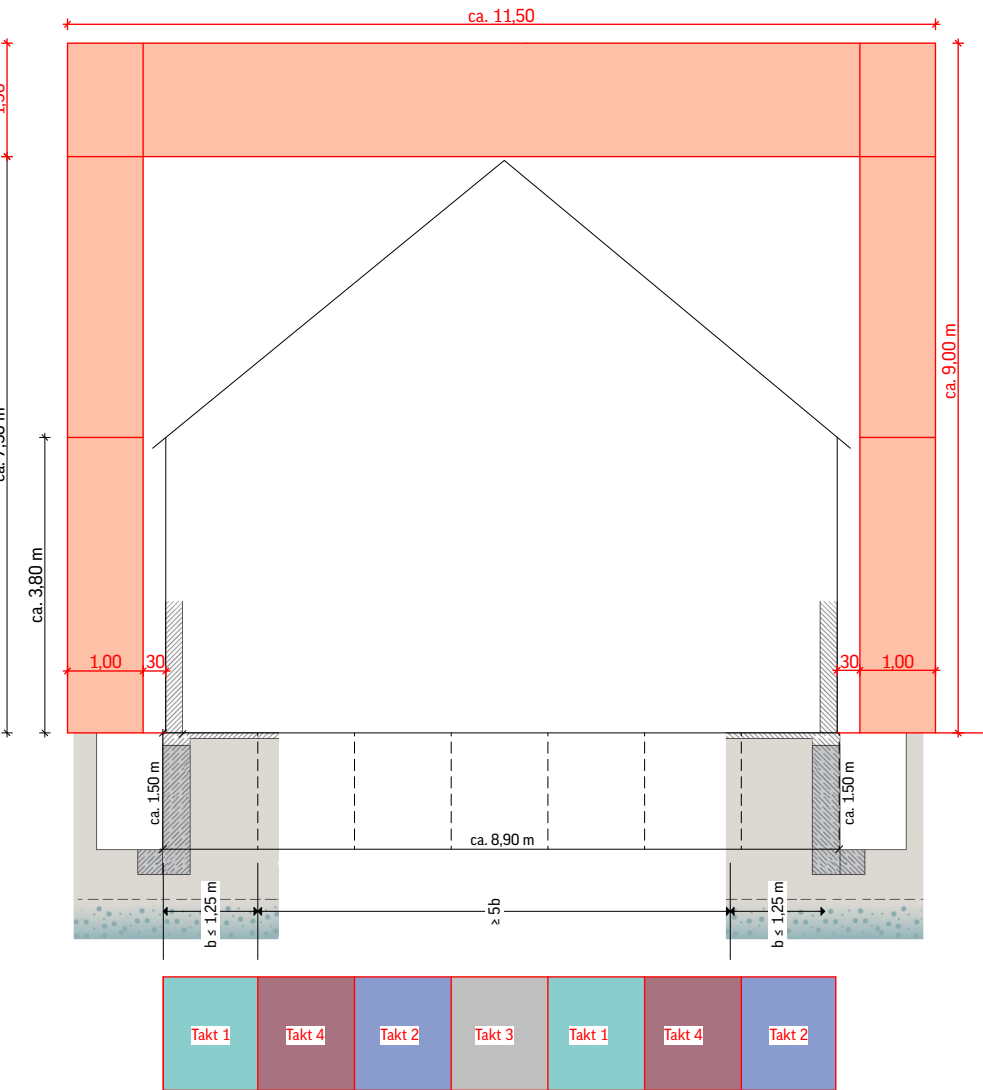
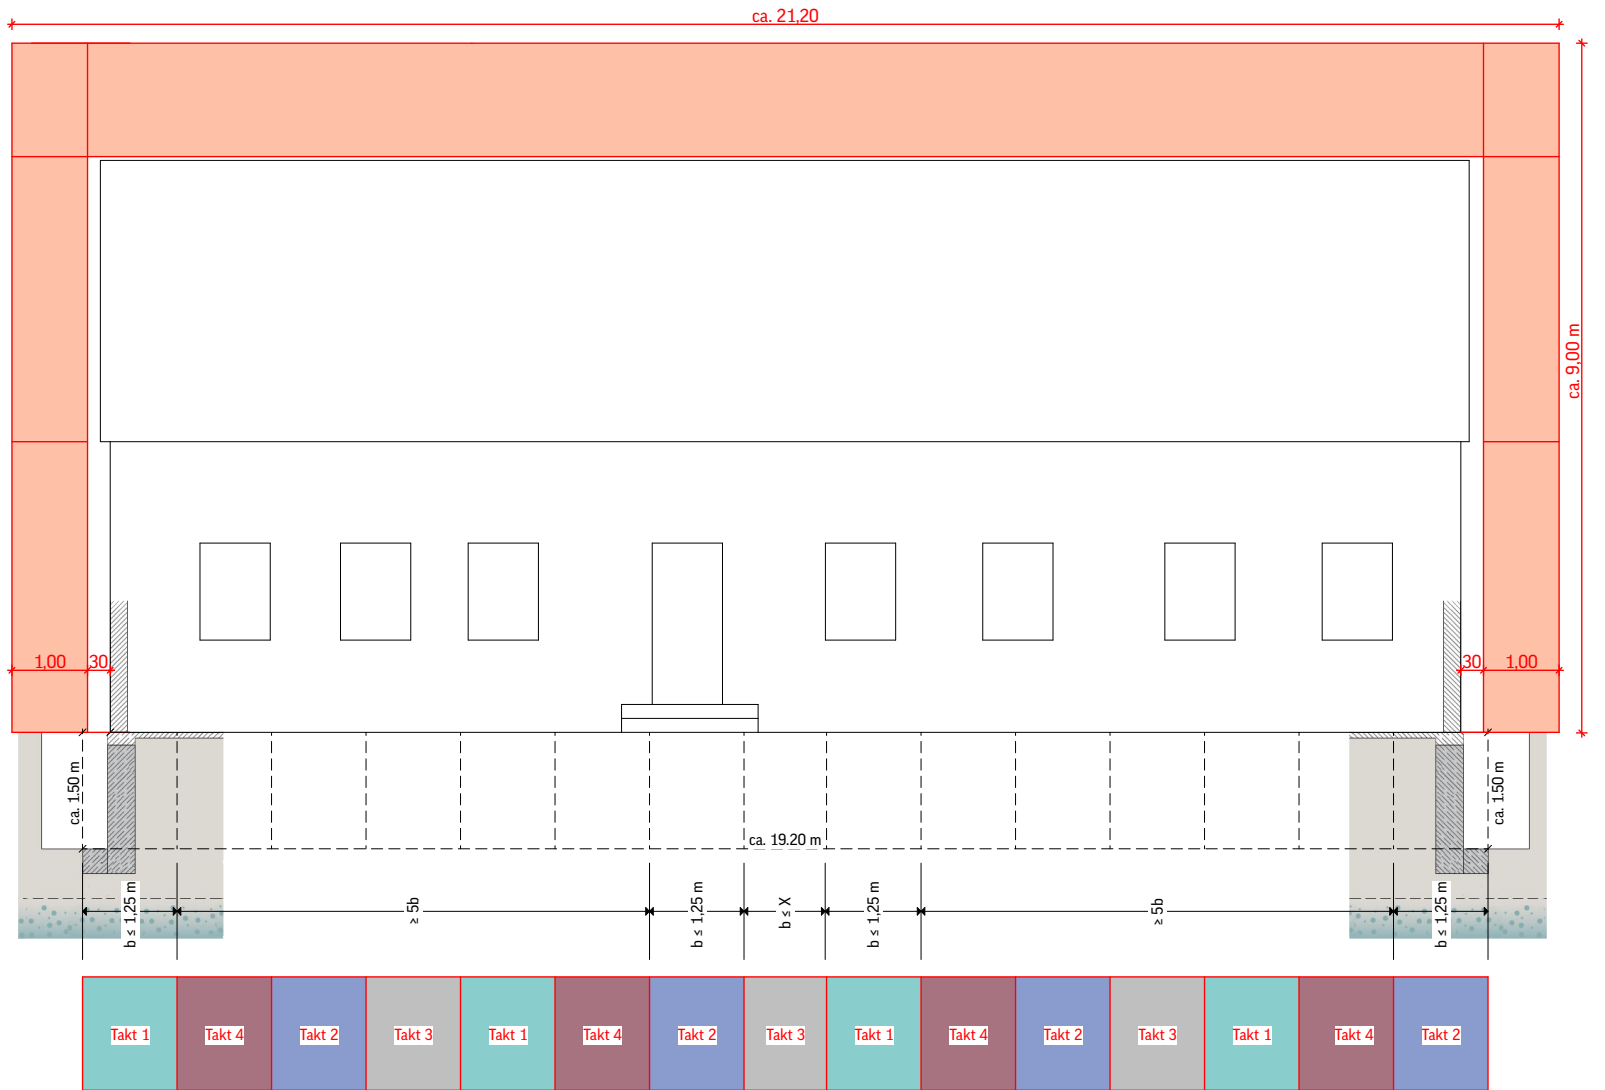
**SYSTEMISCHE DARSTELLUNG - EINRÜSTUNG WETTERSCHUTZDACH
ZUR SICHERUNG BESTANDSGEBÄUDE / KANN TRAGWERKSPLANUNG NICHT ERSETZEN!**

Beispiel Gerüst
Wetterschutzdach = ca. 244,00 m²

Gerüst der Einhausung:
2 x ca. 11,50 x 9,0 = ca. 207,00 m²
2 x ca. 21,20 x 9,0 = ca. 382,00 m²
Gesamt = ca. 589,00 m²
