6.2 Objektspezifische Sanierungsempfehlungen

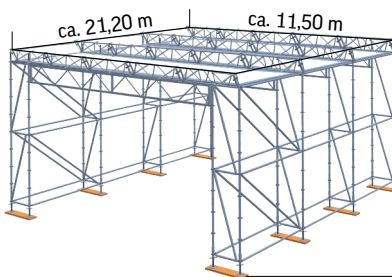
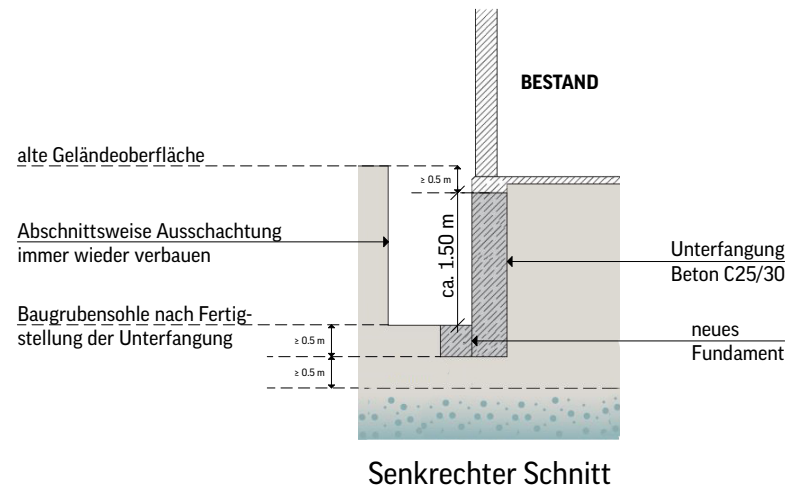
Beispiel Gerüst
Wetterschutzdach = ca. 244,00 m²

Gerüst der Einhausung:
2 x ca. 11,50 x 9,0 = ca. 207,00 m²
2 x ca. 21,20 x 9,0 = ca. 382,00 m²
Gesamt = ca. 589,00 m²

**SYSTEMISCHE DARSTELLUNG - EINRÜSTUNG WETTERSCHUTZDACH
ZUR SICHERUNG BESTANDSGEBÄUDE / KANN TRAGWERKSPLANUNG NICHT ERSETZEN!**
